RÉUNION DE
PHASE 3
DU 22/06/2023

COMMUNAUTÉ DE COMMUNES DU BASSIN DE POMPEY

ÉTUDE GLOBALE DU RUISSEAU DE VAUX
COMMUNE DE MILLERY (54)

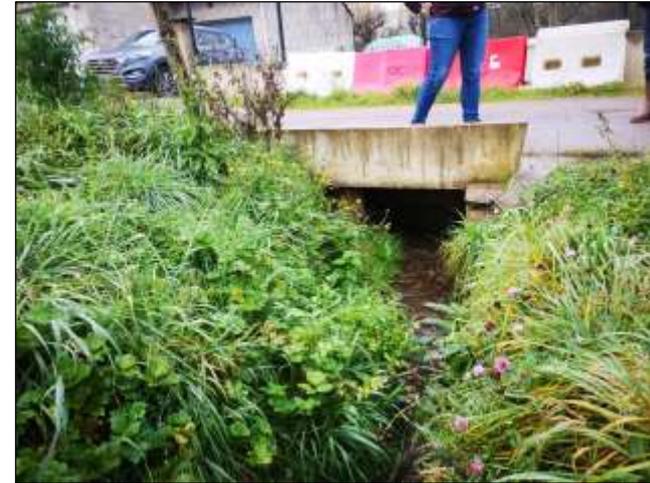
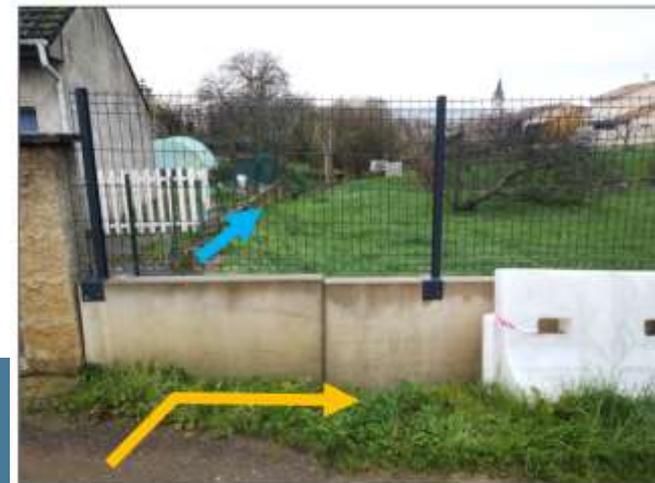
- L'inondation du **8 avril 2022** a principalement impacté **l'habitation n°2 de la rue des Biches**.

- **Voirie submergée** : l'ouvrage à priori insuffisamment dimensionné et embâcle en entrée de l'ouvrage
 - Le **soubassement béton** de la clôture de jardin a fait obstacle aux débordements (soubassement en partie déplacé sous la pression des débordements).
 - Les écoulements ont atteint le portail d'entrée du jardin, puis le **sous-sol aménagé** de l'habitation, occasionnant des dégâts.
 - Les débordements ont **rejoint le lit mineur** en aval de la rue des Biches
- Ouvrage de franchissement : **busage béton de diamètre 500 mm**, avec un coude. Longueur totale couverte : 25 à 30 m.

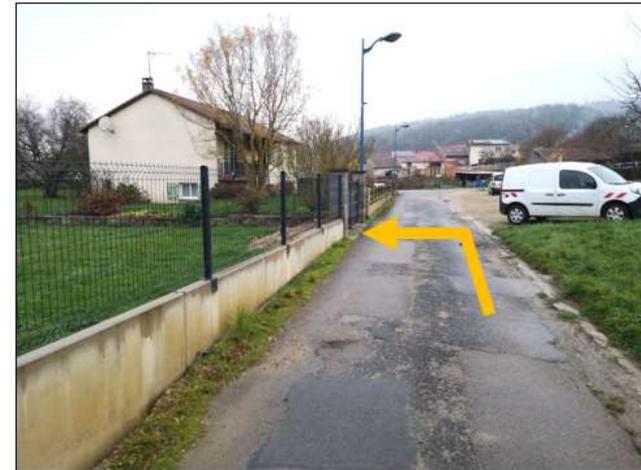
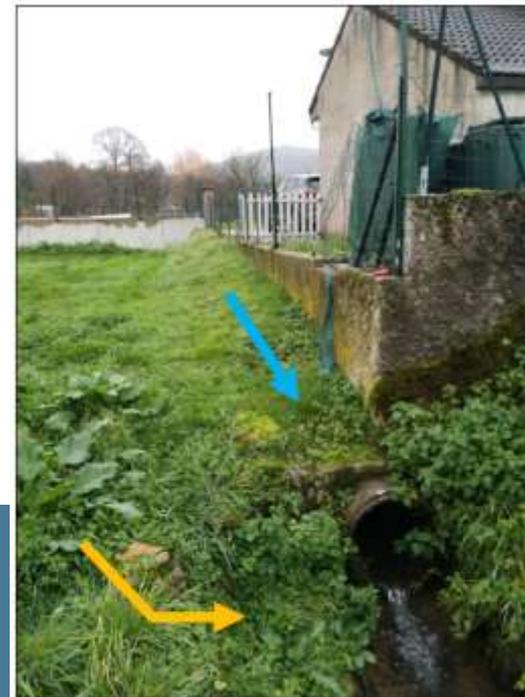
- Synthèse des observations Rue des Biches
 - La **formation d'un embâcle** en entrée de l'ouvrage de franchissement sous la rue des Biches
 - Le **dimensionnement insuffisant** de l'ouvrage
 - La présence du soubassement béton de la clôture qui a fait **obstacle aux débordements** et a accentué l'étalement de l'inondation en rive droite vers l'habitation.
- Reste de la commune
 - Le **garage de l'habitation n°4** de la rue des Biches a également été inondé.
 - Aucun débordement notable du cours d'eau sur le reste de la commune. Cependant, **des ruissellements importants** sur les terrains agricoles ont été observés, particulièrement en direction de la rue du Jardin Marqué.

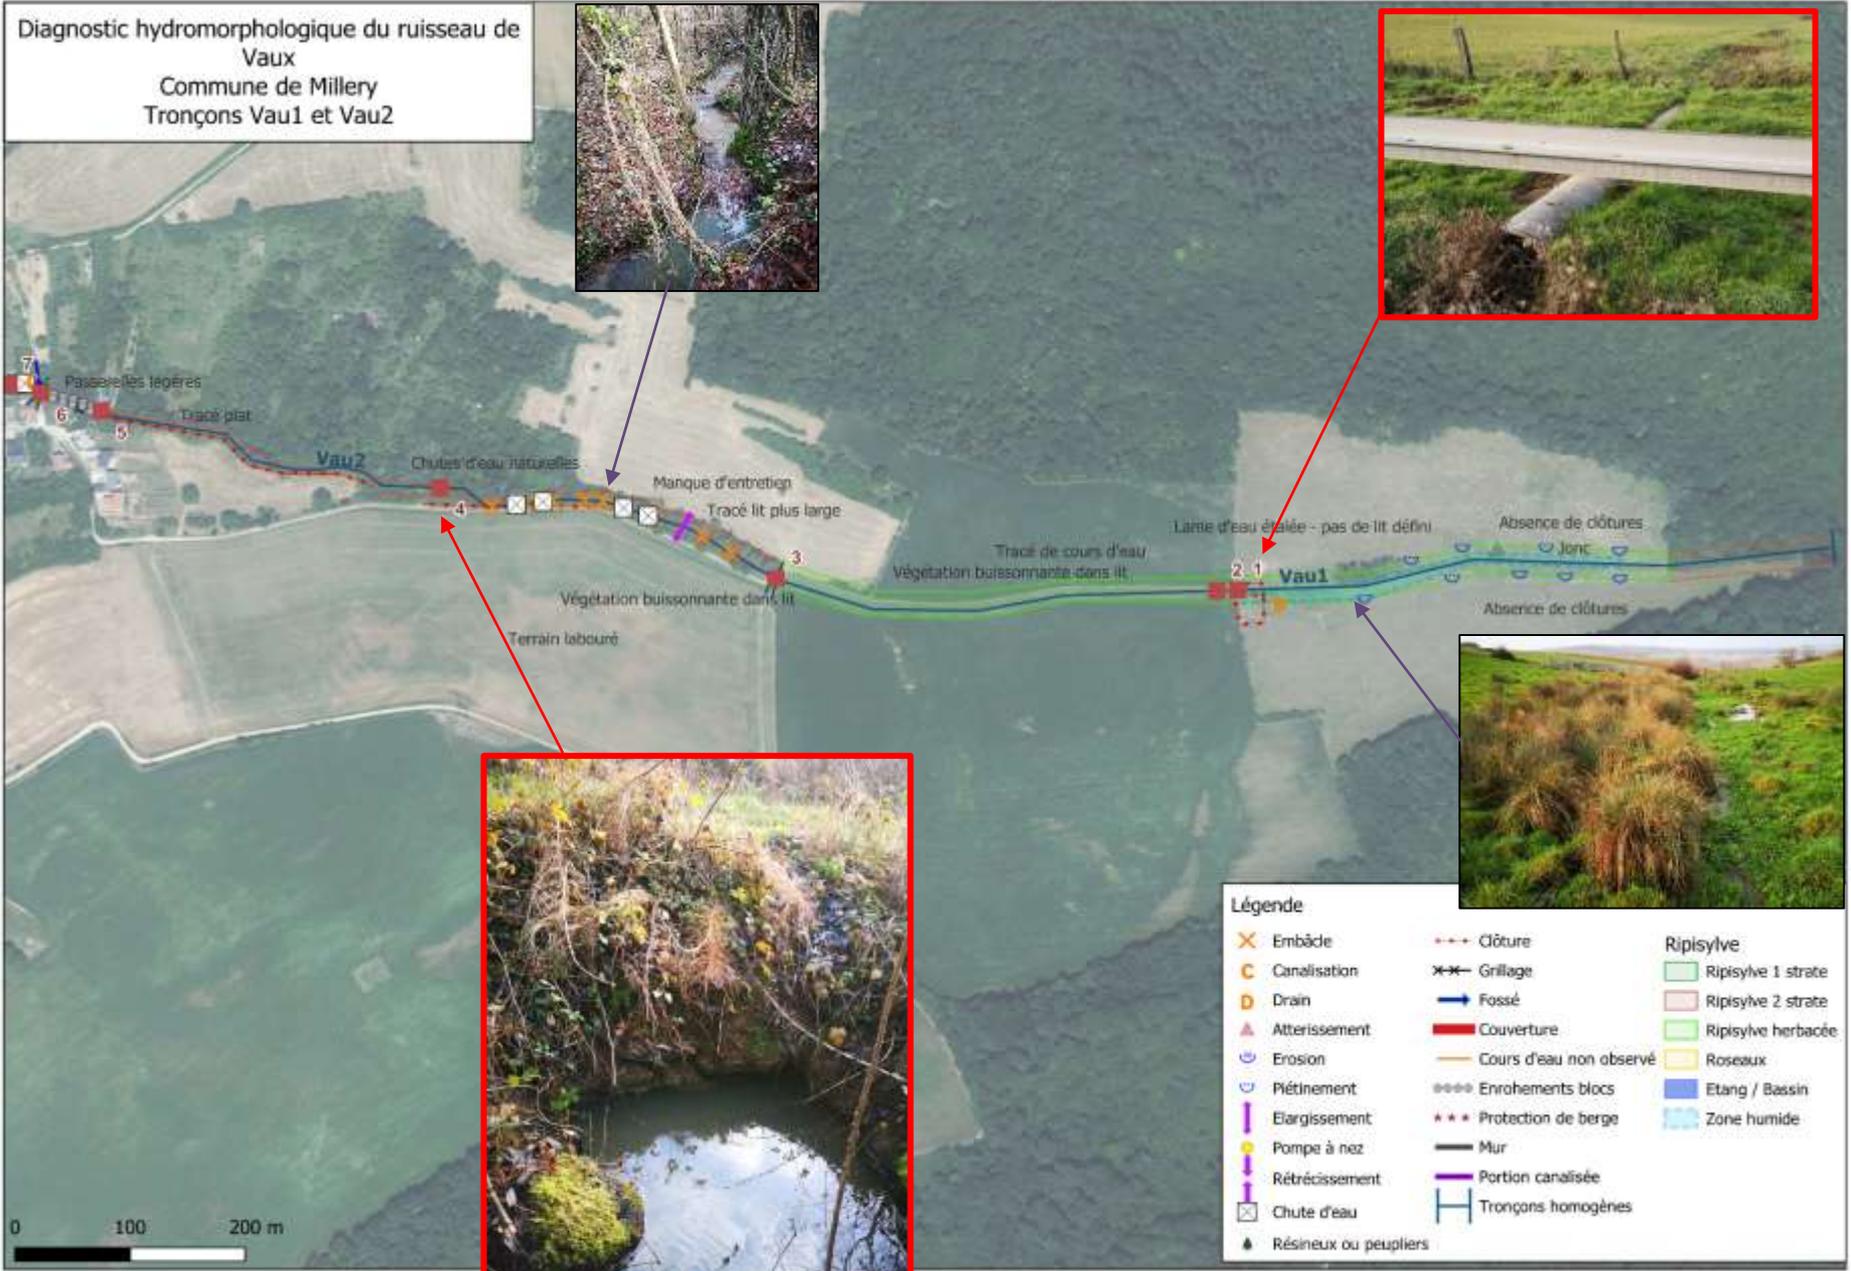
Diagnostic hydromorphologique du ruisseau de Vaux
Commune de Millery
Tronçons Vau1 et Vau2

- **Tracé rectiligne** sur un long linéaire, contribuant à la banalisation des milieux et impactant la dynamique des écoulements.
 - **Une artificialisation du lit et des berges** est constatée sur la partie urbaine de Millery avec la présence **de nombreux petits ouvrages**, perturbant la continuité écologique longitudinale et parfois transversale

- une **déviations du cours d'eau** a été en propriété privée (présence d'angles droits),
 - Une **absence de clôture** sur l'amont du ruisseau (zone pâturée) : **piétinement des berges**

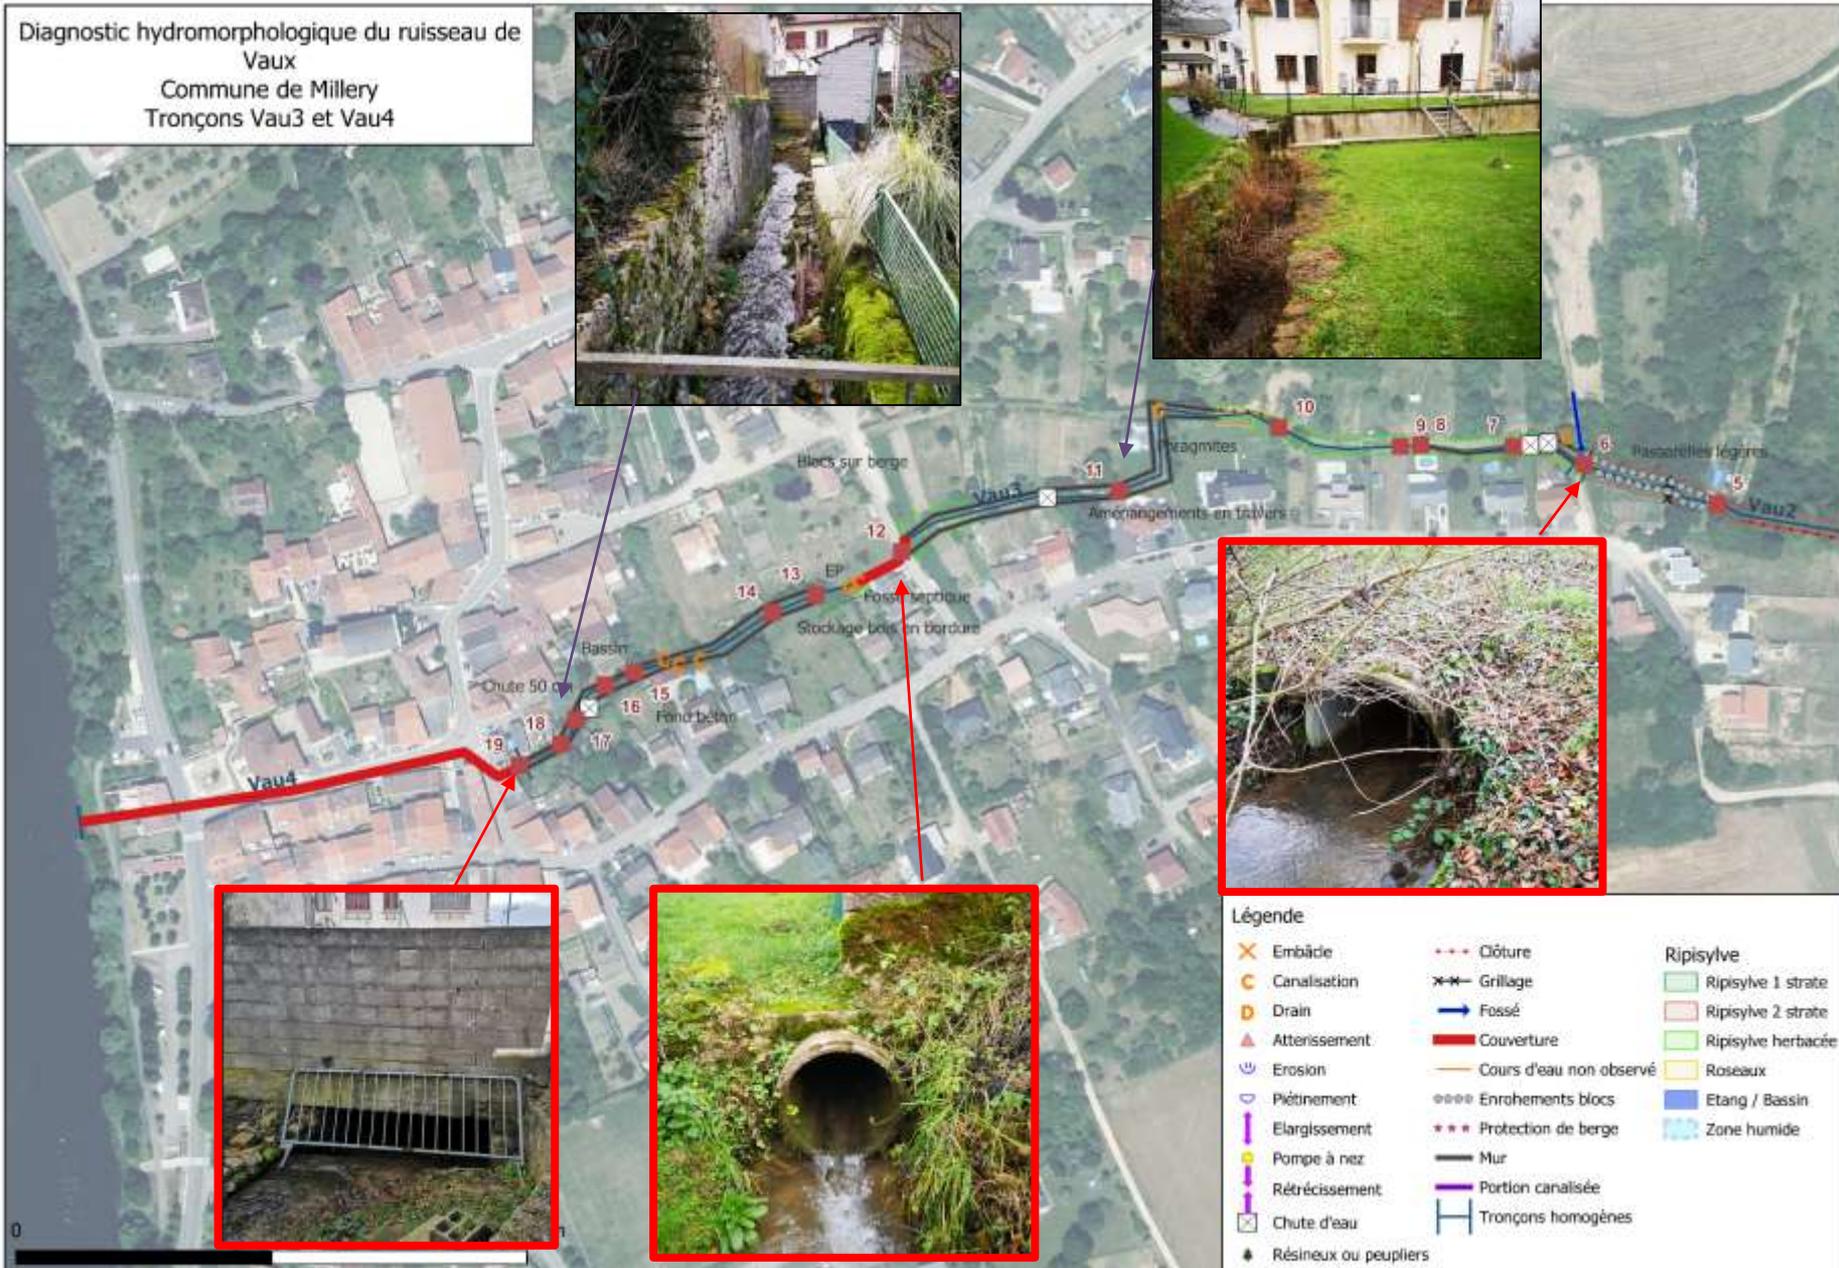
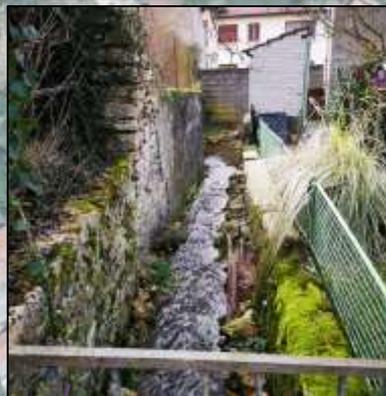
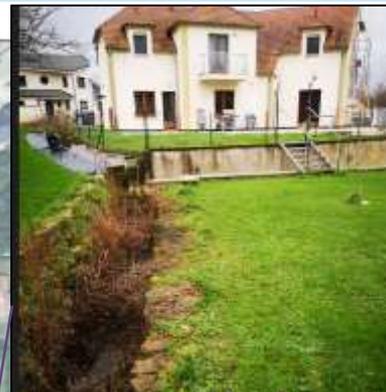
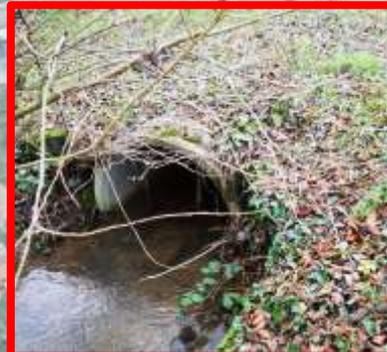
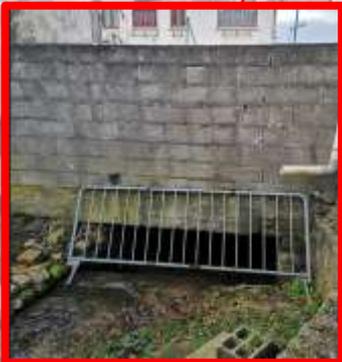
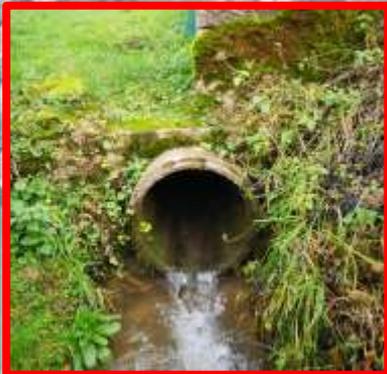
Diagnostic hydromorphologique du ruisseau de Vaux
Commune de Millery
Tronçons Vau3 et Vau4

- **Le cours d'eau est couvert sur un très long linéaire** en aval (traversée urbaine en souterrain), banalisation du milieu et interruption de la continuité écologique.

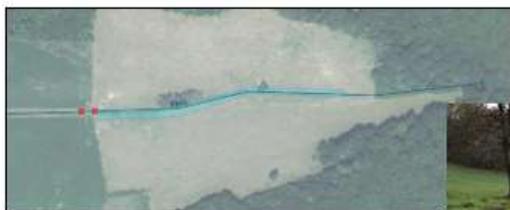
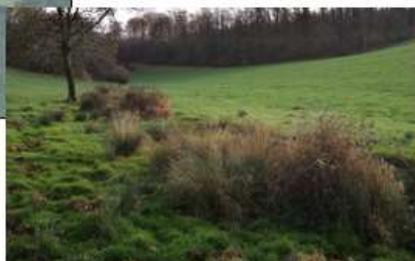
ZH_01

Renseignements généraux	
Date de prospection	05/01/2023
Critère d'identification	<u>Visuelle</u> : flore présente (joncs) et saturation du sol en eau
Localisation administrative	MILLERY
Coordonnées Lambert 93	X : 931 289 Y : 6 861 893
Réseau hydrographique	Ruisseau de Vaux
Tronçon homogène	VAU_1

Statut	Ordinaire - Non remarquable et non recensée
Type de milieu	Prairie humide
Hydrologie et hydraulique	
Régime de submersion	Ponctuellement submergé
Type de connexion	Entrée d'eau : cours d'eau et remontée de la nappe Sortie d'eau : cours d'eau
Connectée au cours d'eau	Ruisseau de Vaux
Fonction(s) hydraulique et hydrologique :	Soutien naturel d'étiage Ralentissement des ruissellements
Fonctions biologiques	
Maintien de la biodiversité	
Activités et usages	
Activités : pâturage - prairie	
Menaces potentielles ou avérées : /

Évaluation	
Zone humide prioritaire pour la gestion de l'eau	
Orientation d'action	
Préservation et protection de la zone humide

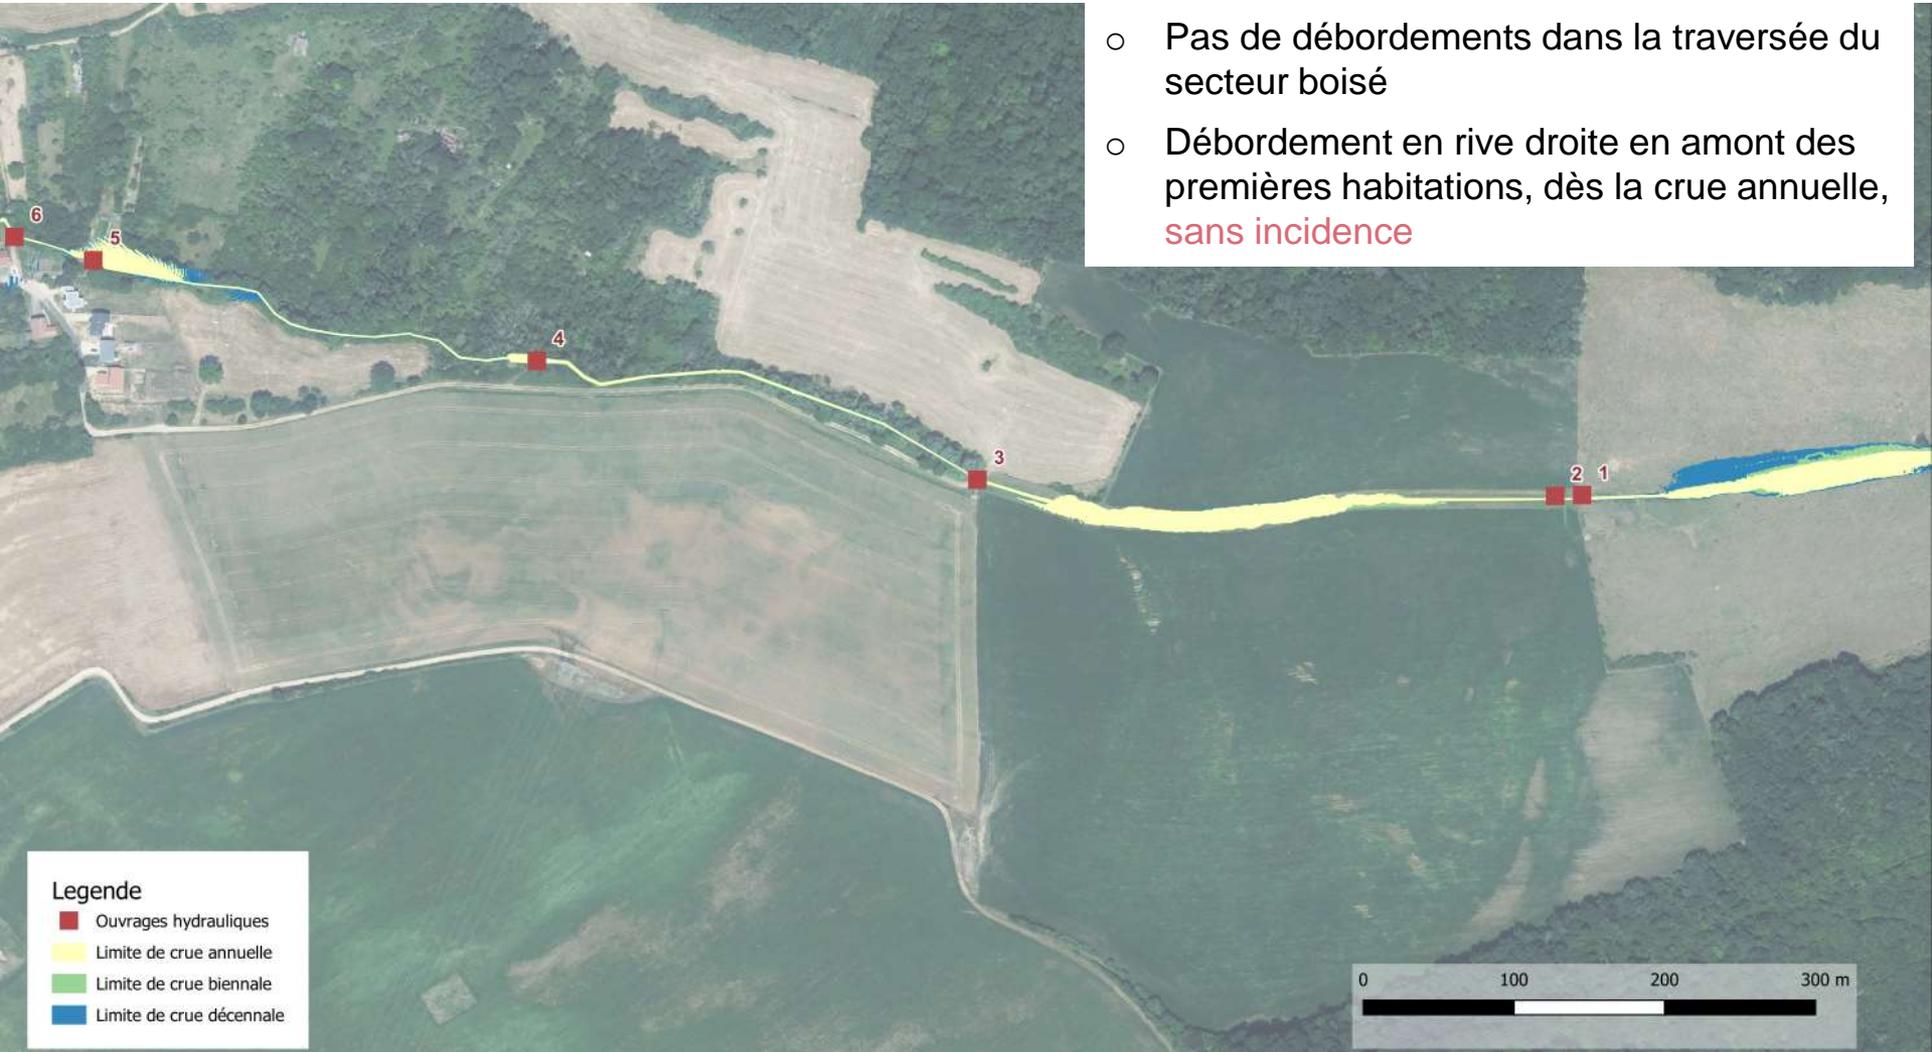
- Observations : crues fréquentes à moyennes
 - Légers débordements sur la partie amont du bassin versant, dès la **crue annuelle**
 - Pas de débordements dans la traversée du secteur boisé
 - Débordement en rive droite en amont des premières habitations, dès la crue annuelle, **sans incidence**

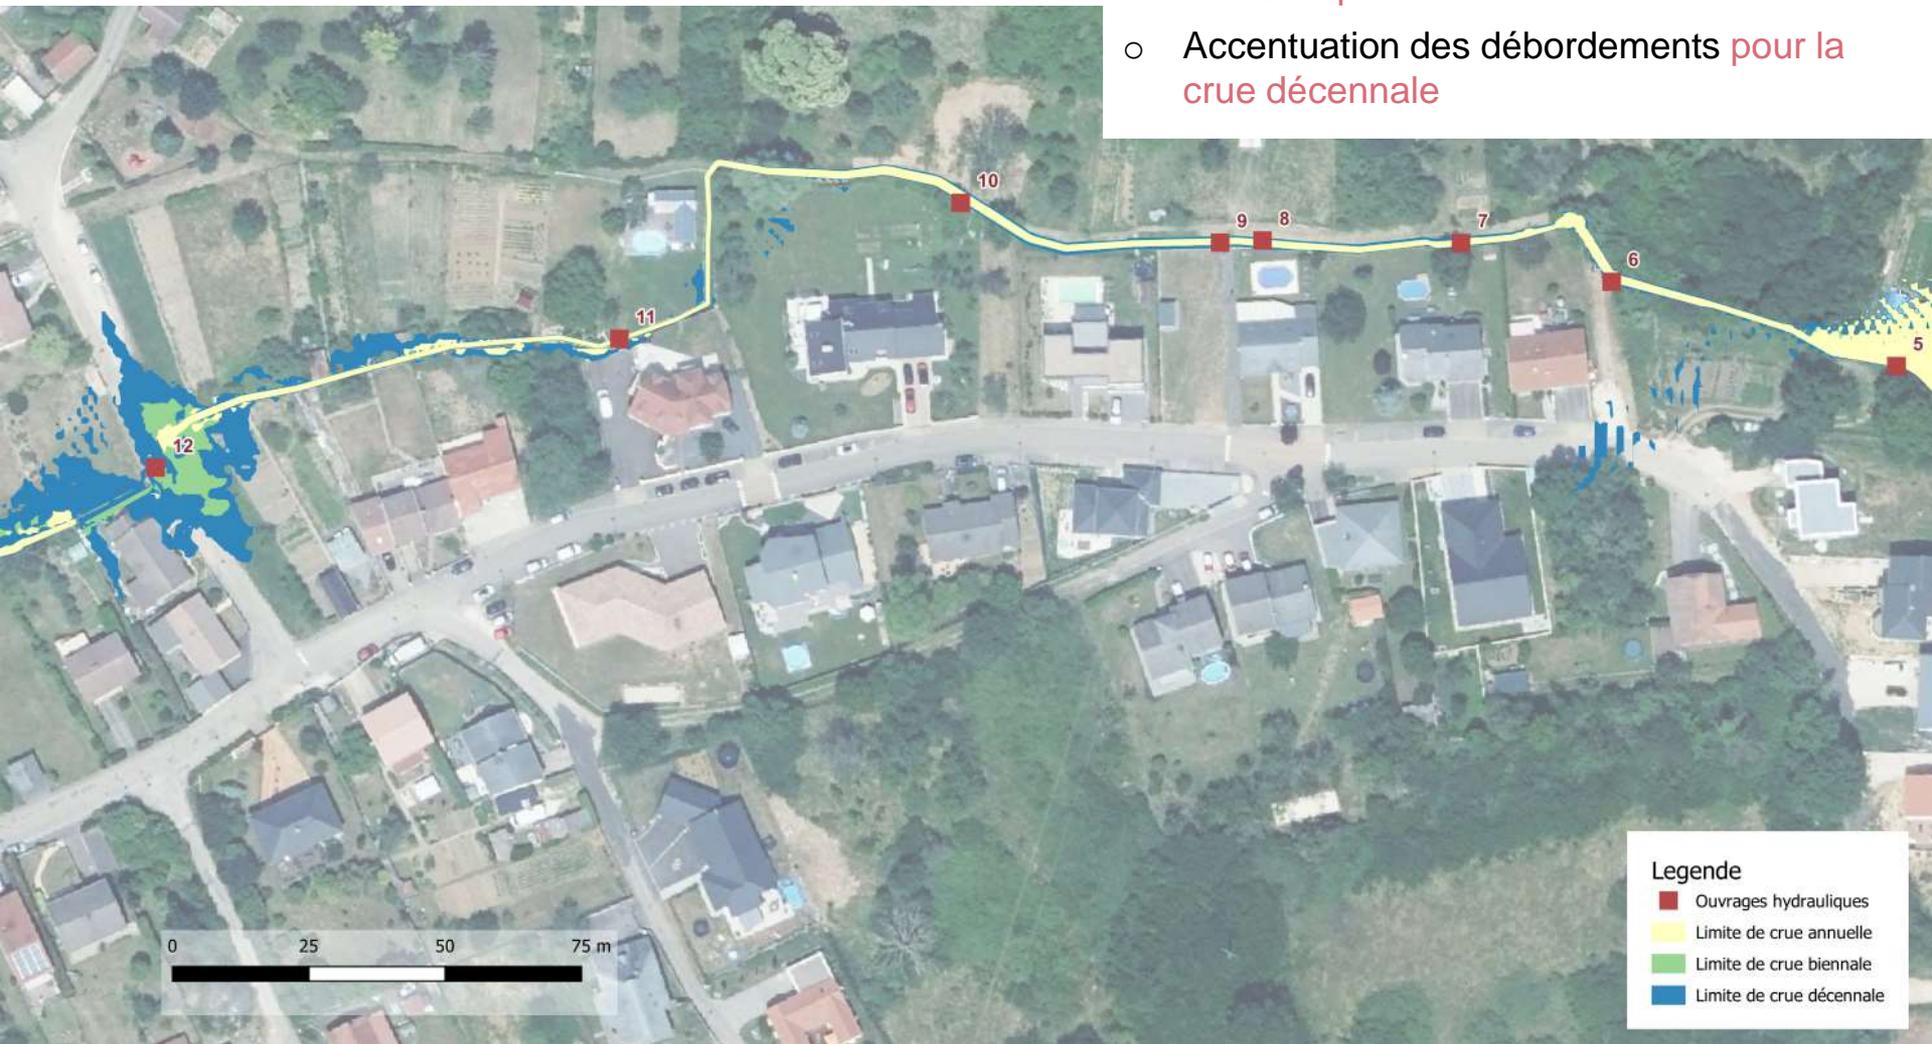
○ Pas de débordement marqué vers les habitations de la rue du Jardin Marqué jusqu'à la crue décennale

○ Débordements sur la voirie de la rue des Biches à partir de la crue biennale

○ Accentuation des débordements pour la crue décennale

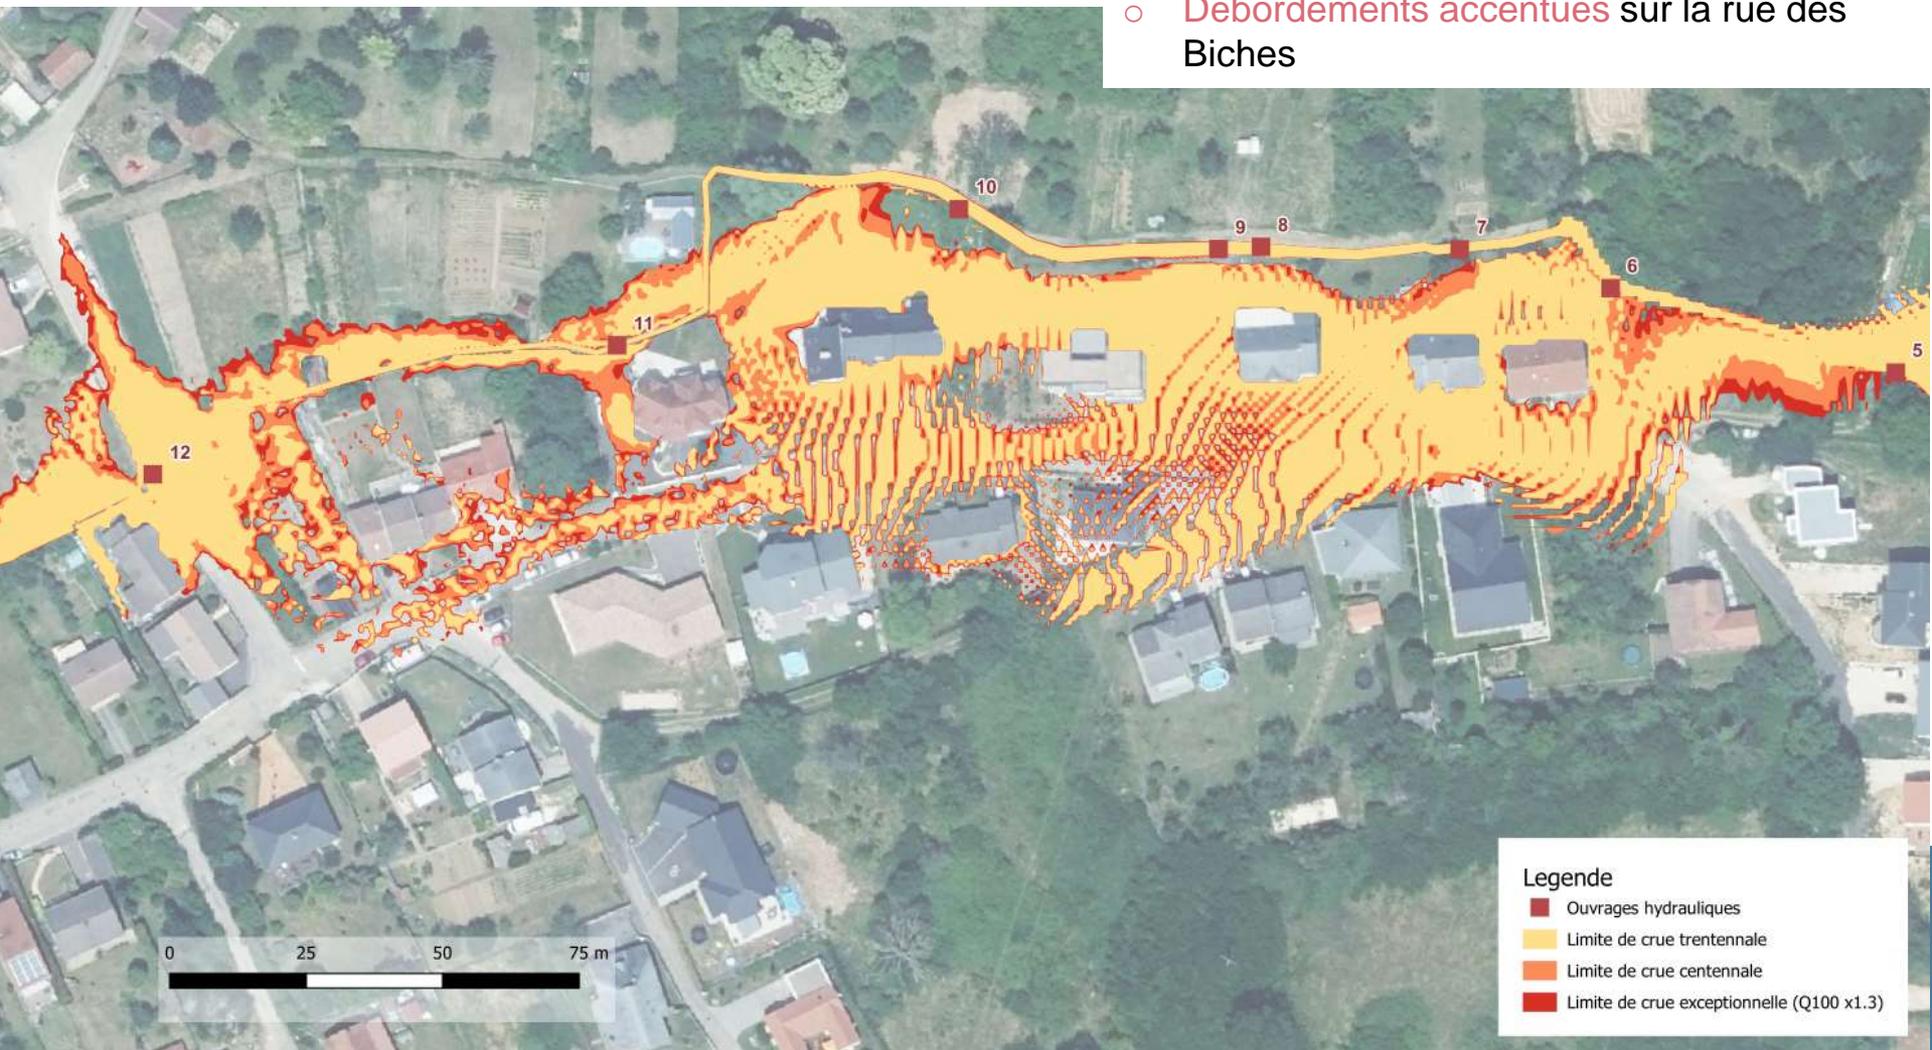
- Observations : crues moyennes à exceptionnelles
- Débordements importants vers la rue du Jardin Marqué à **partir de la crue 30 ans**
→ Habitations impactées
- **Débordements accentués** sur la rue des Biches

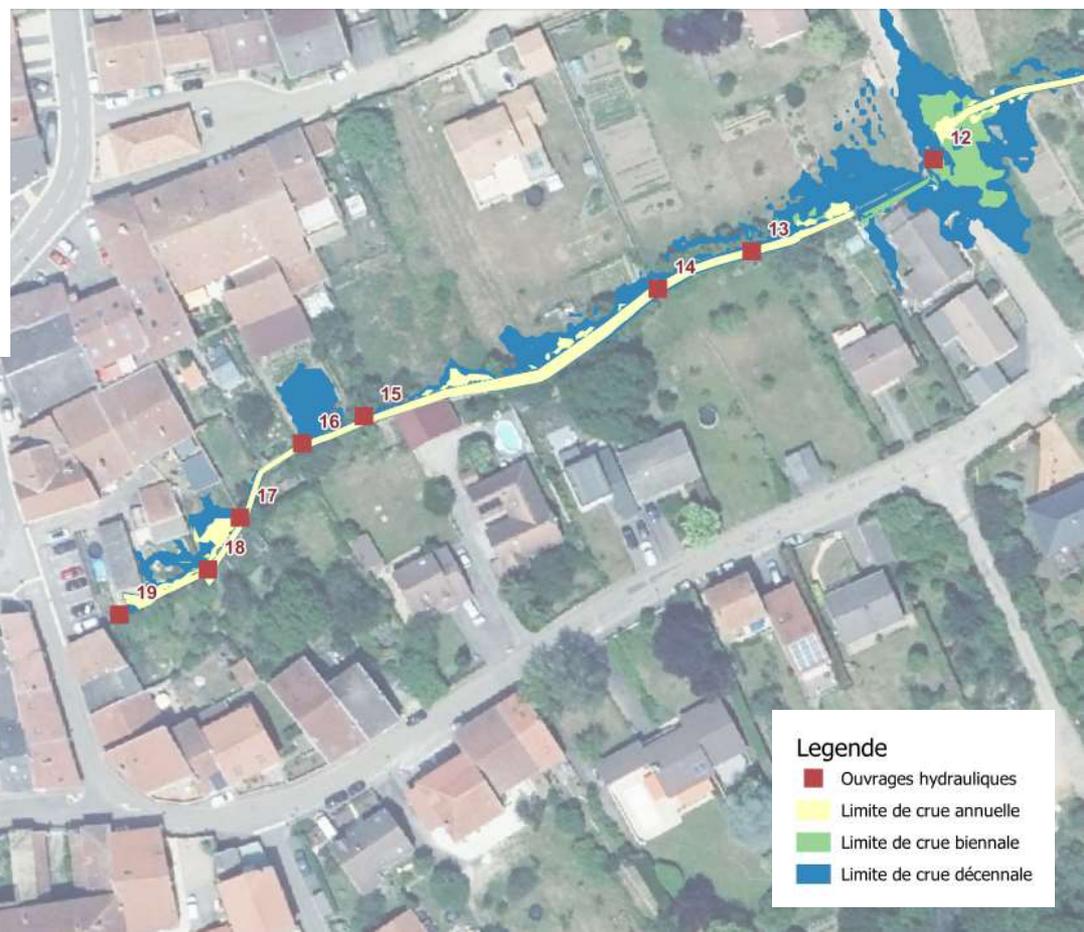
- Pour les crues fréquentes (1 et 2 ans) : pas de débordement marqué
- Des débordements qui apparaissent à partir de la crue décennale
- Pas de débordements vers la Grand Rue jusqu'à la crue décennale

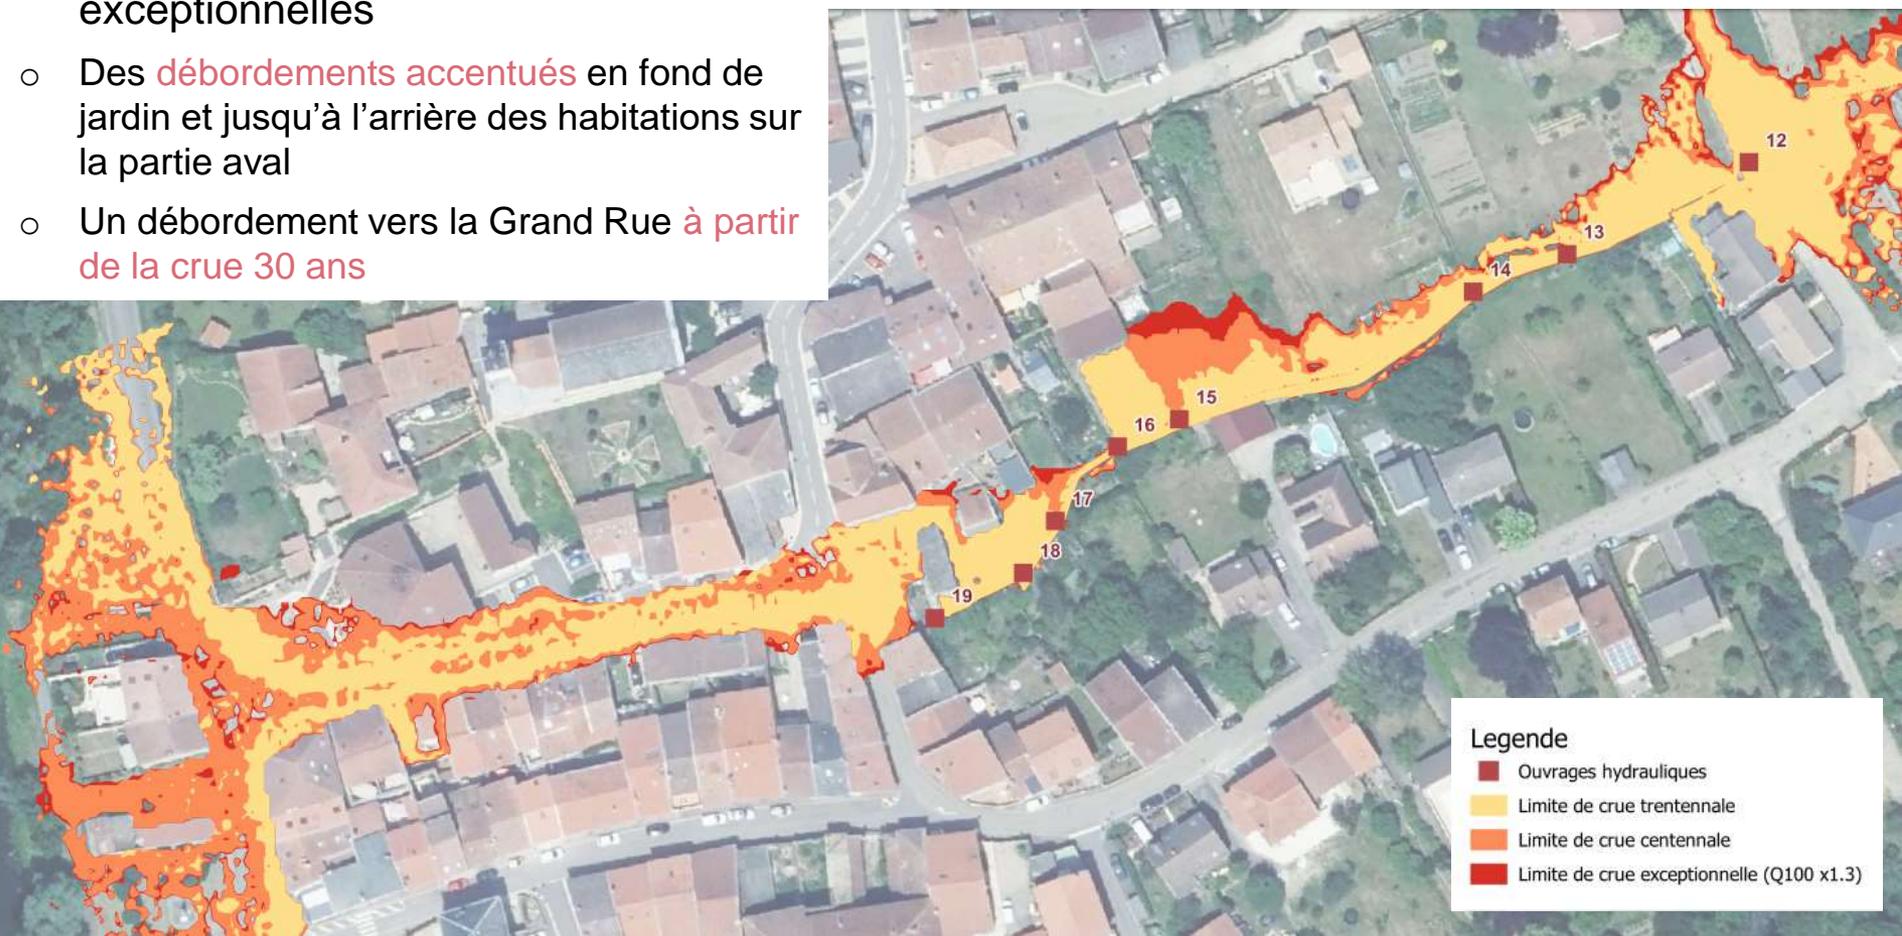
- Des **débordements accentués** en fond de jardin et jusqu'à l'arrière des habitations sur la partie aval
- Un débordement vers la Grand Rue à **partir de la crue 30 ans**

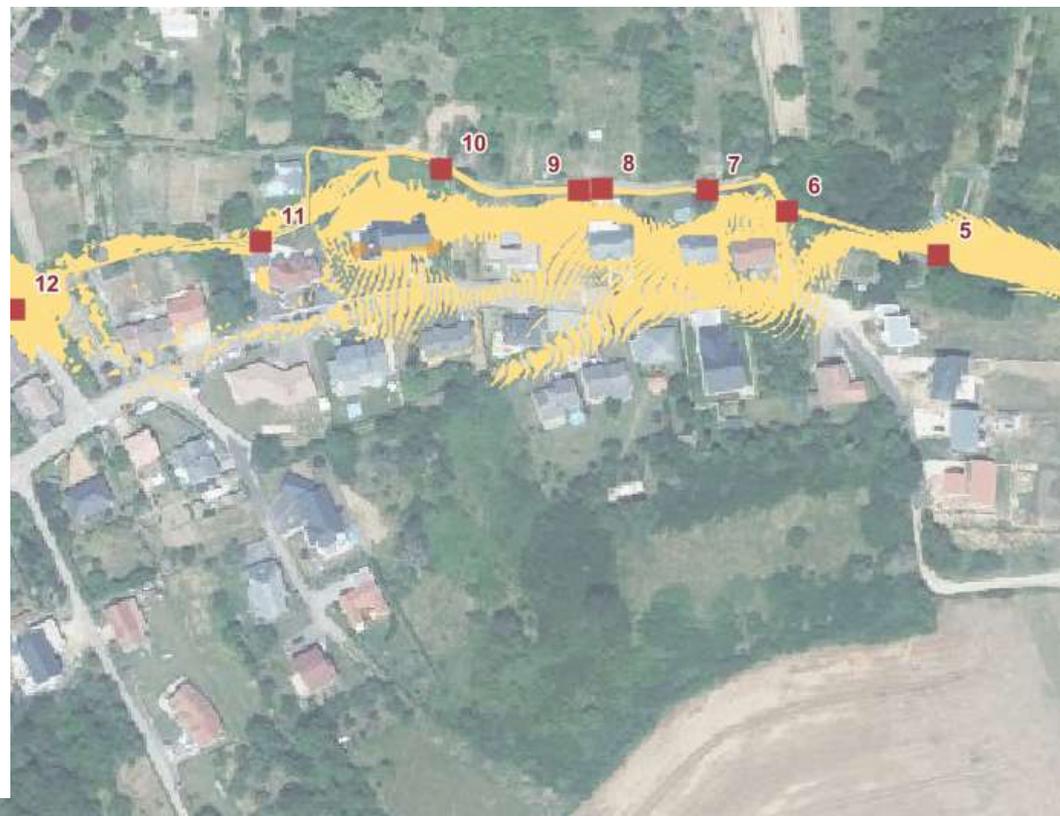
- **Rue du Jardin Marqué** : la morphologie du terrain naturel dans le lit majeur : en cas de débordement une partie est dirigée vers la rue du Jardin Marqué et les habitations

- **Rue des Biches** : capacité limitée du busage sous la voirie (buse béton 500 mm)

- **Grand Rue** : capacité limitée du busage sous la voirie (buse béton 800 mm). Pour les crues centennales et exceptionnelles, les inondations deviennent conséquentes

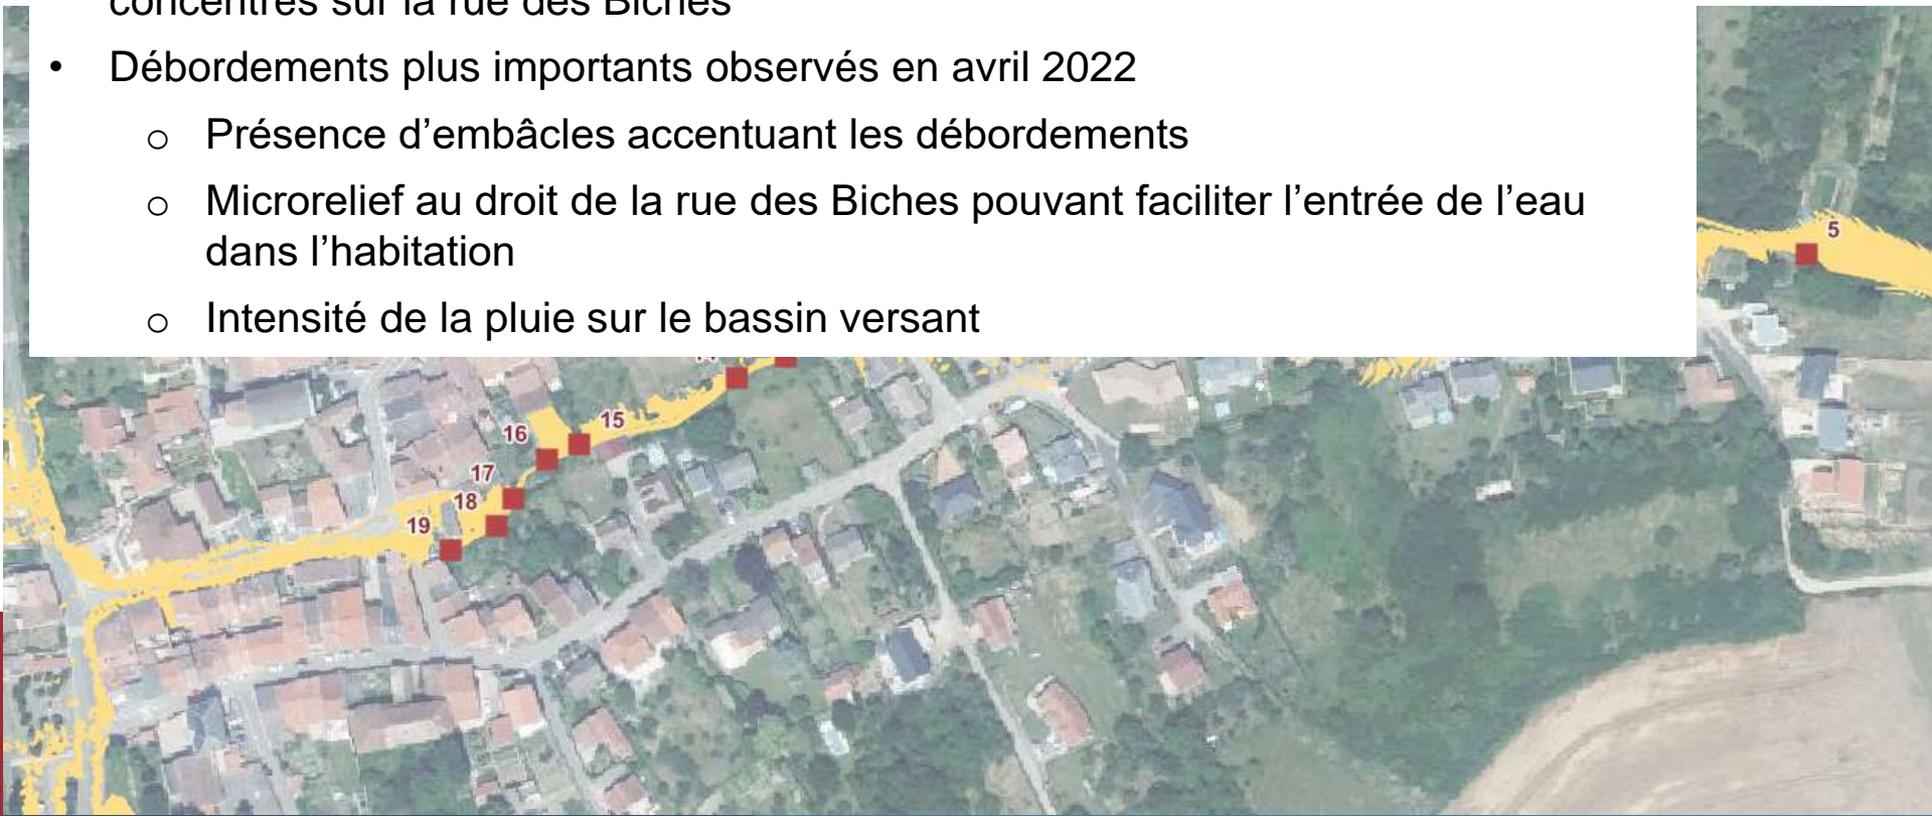
- **Crue décennale** globalement compatibles avec les observations : débordements concentrés sur la rue des Biches
- Débordements plus importants observés en avril 2022
 - Présence d'embâcles accentuant les débordements
 - Microrelief au droit de la rue des Biches pouvant faciliter l'entrée de l'eau dans l'habitation
 - Intensité de la pluie sur le bassin versant
